DRIFT OCH UNDERHÅLL

Skulden till underhåll

DET KOMMUNALA UNDERHÅLLSBEHOVET FÖR GATOR,
BROAR OCH BELYSNING

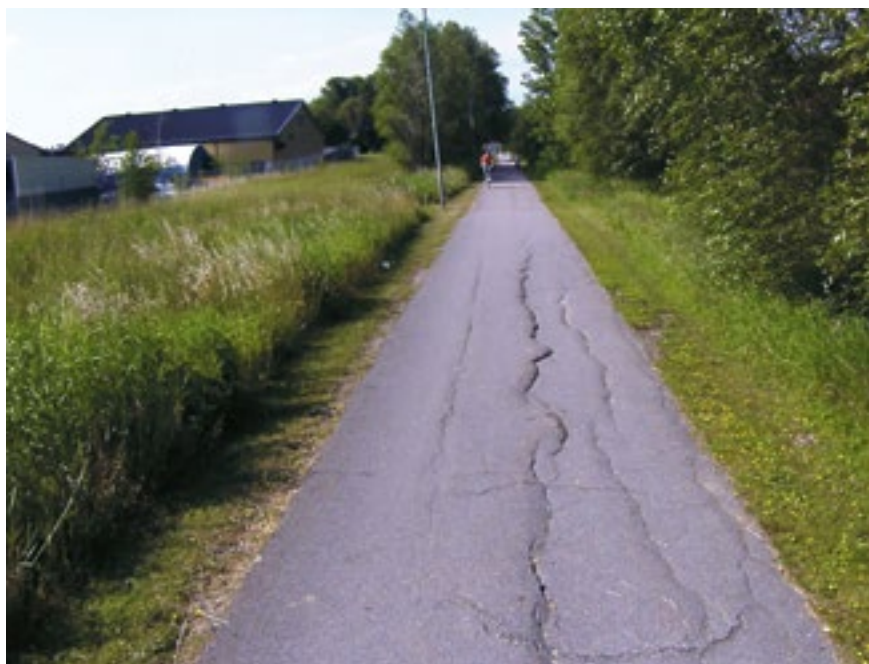
Bild 2. Exempel på cykelväg i akut behov av underhåll.

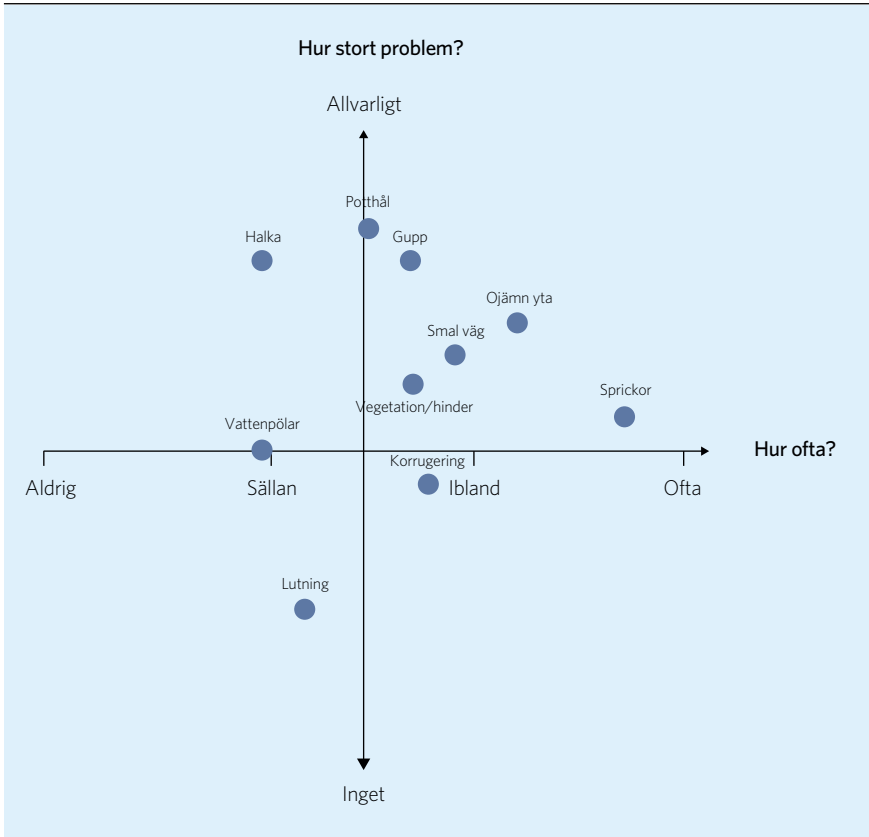
FIGUR 2. Cyklisters uppfattning om hur ofta vissa brister förekommer på cykelvägar och hur allvarliga dessa är, utifrån resultat från Cairney och King (2003)

Skador på cykelvägar upplevs av cyklisterna som olägenheter i olika omfattning beroende på vad man avser. En studie (Carey 2003) visar hur cyklisterna rangordnar de olika typerna av olägenheter både vad avser förekomst och olägenhet. Denna kunskap kan kombineras med resultatet från undersökningar i kommunerna. Man ser då att sprickor, som det finns relativt mycket av på svenska cykelvägar, inte upplevs som särskilt allvarliga. Däremot ser man att det som i kommunerna definieras som övriga skada, ofta ojämnheter, ligger högt upp på cyklisternas skala över vad som upplevs som allvarligt. Detta innebär att kommuner framförallt bör fokusera på att åtgärda ytor med mycket ”övrig skada”. Med andra ord ska man prioritera åtgärder av hål och lokala ojämnheter.

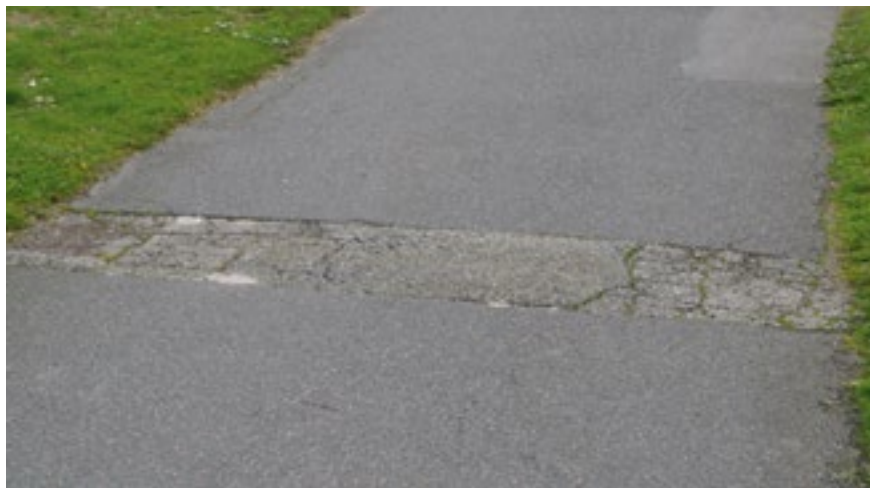
Bild 3. Exempel på misslyckad lagning efter grävningsarbete.

Skadorna initieras vanligen på grund av att anslutningen i fogen mellan den gamla beläggningsytan och lagningen är otillräcklig. Dessa skador kan sedan utvecklas till sprickbildning, krackelering och hål. Dåliga fogar bör åtgärdas omgående för att förhindra skadeutvecklingen. Om skadorna är omfattande bör beläggningsytan tas bort på ett större område och en ny lagning göras.

Lagningsskador finns på 25 % av vägnätet i kommunerna. Det positiva är att endast 1 % är av svårighetsgrad 3 och 9 % av svårighetsgrad 2 så det är inte det största problemet för trafikanterna. Det är dock en relativt onödig form av skada som till stor del kan undvikas med tydliga krav på återställningsarbeten och uppföljning av dessa krav.

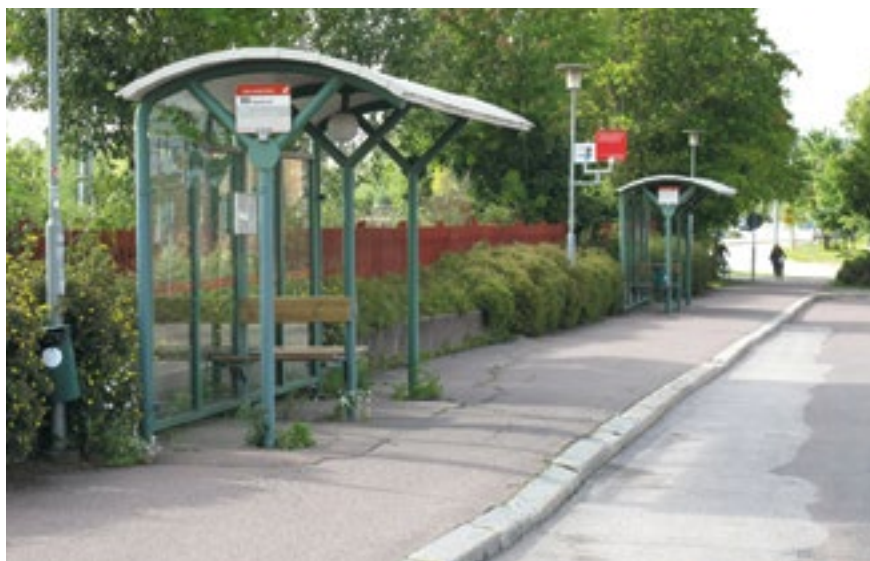
Bild 4. Exempel på sättningar och mindre lyckade lagningar vid en busshållplats (Bild: Samtrafiken).

Förutom de större och mer koncentrerade lasterna från bussar får man både vridande och svängande laster på dessa ytor. På hållplatser och vid ljusreglerade korsningar får man en ökad belastning genom inbromsningar/accelerationer och stillastående laster. Detta ställer stora krav på hur man dimensionerar och hur man hanterar materialvalet. Ofta används någon form av betongkonstruktion eller en cementstabiliserad asfalt och ett underliggande bindlager. Det är dock inte enbart de översta lagren av betong eller asfalt som är viktiga. Tjockleken på de underliggande grusmaterialen och packningen av dessa är också av avgörande betydelse.

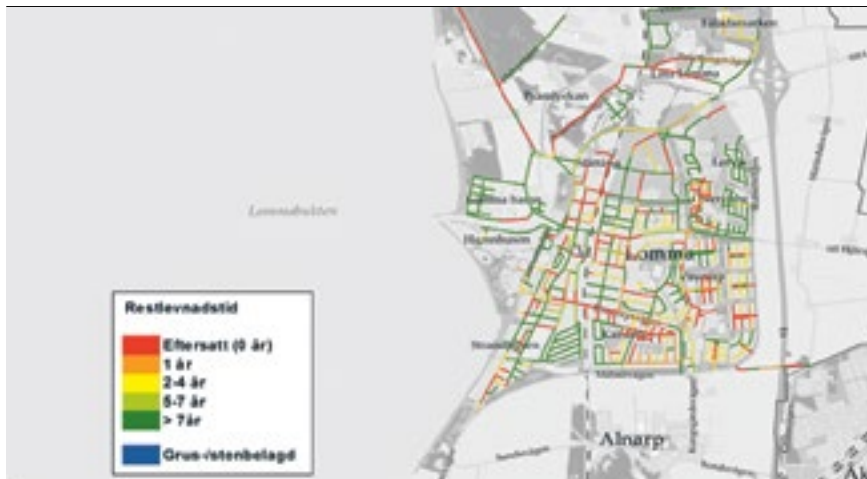
FIGUR 3. Exempel på en grafisk illustration av underhållsbehovet i en kommun (Bild: Lomma kommun)

Den kanske tydligaste redovisningen är en grafiska presentation på karta. Här kan man visa underhållsbehovet på ett överskådligt sätt.

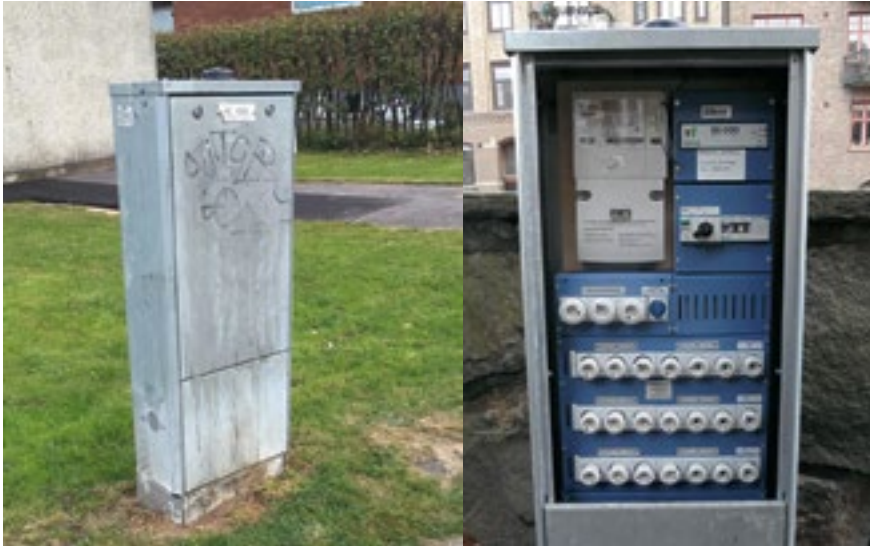
Bild 5. Fristående belysningscentraler med inbyggd styrning som kommunicerar via en antenn.

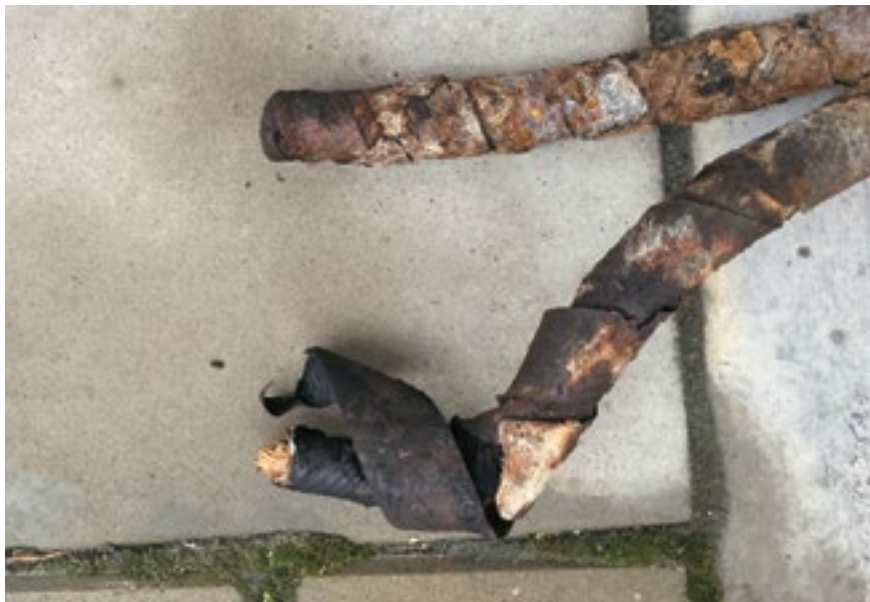
Bild 6. En enfas järnvägs kabel som har bytts ut.

bort och även suga upp fukt vilket orsakar både större och mindre kortslutningar. De mindre kortslutningarna kan ofta vara mycket svåra att lokalisera, då säkringen utlöses vid kortslutningen samtidigt som kabeln blir varm och fukten ångar bort. När ny säkring monterats håller den tills vatten tränger in igen osv.

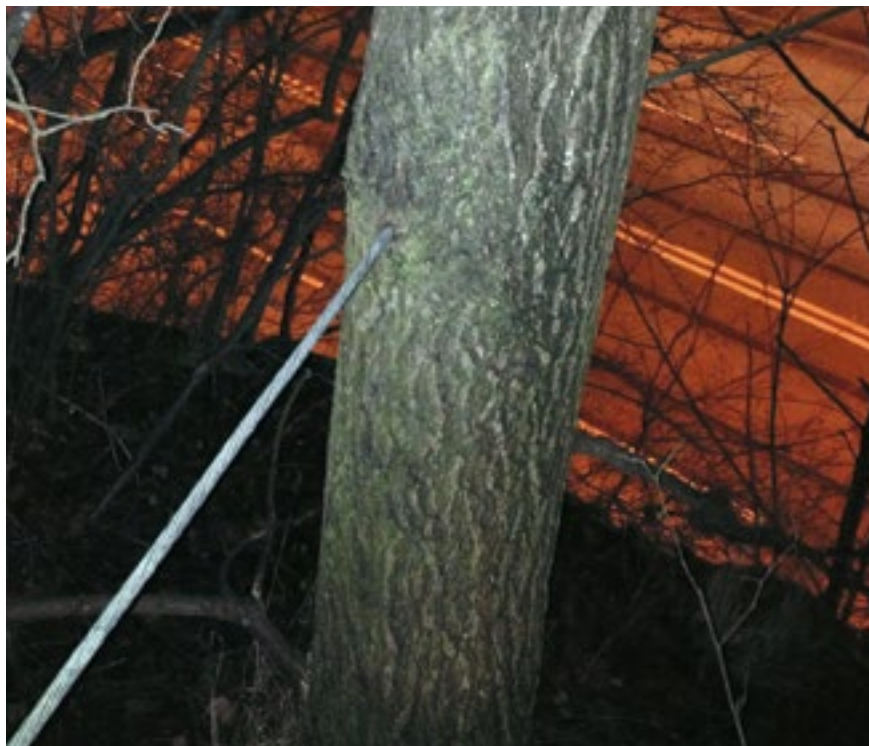
Bild 7. En från början liten och klen stam har under många år gnagt på en vajer för linhängda armaturer och så småningom har vajern vuxit in i trädet. Slänten där trädet växer är något otillgänglig, därav den bristande tillsynen.

Att anläggningen försämras över tiden har redan belysts, men över tid påverkas den även av angränsande element i infrastrukturen. Träd och buskar växer upp och skymmer belysningen helt eller delvis. Problemet är dock inte bara att ljuset inte når ut. Grenar och kvistar gnager och kan slå mot stolpe och armatur så att skador uppstår.

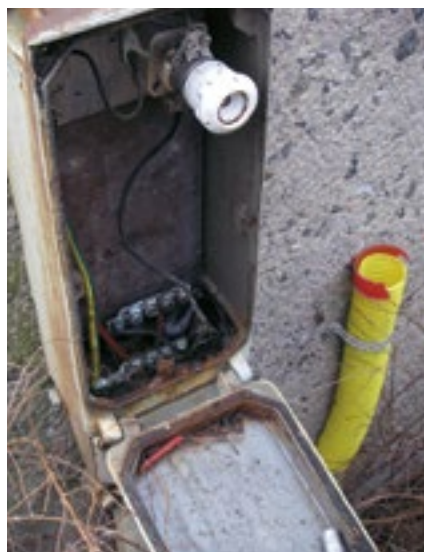
Bild 8. En kopplingslåda fastsatt på hus där marken "satt sig" och dragit med sig kabel och kopplingsplint. Den gula slangen intill är förberedelse för ommontage.

Sättningar är vanligt förekommande och märks inte alltid så tydligt då det handlar om en långsam process. Kopplingspunkter som är fast monterade på konstruktioner som hus, broar och tunnlar kan skapa bekymmer om inte belysningskabeln lagts med det slack som föreskrivs.

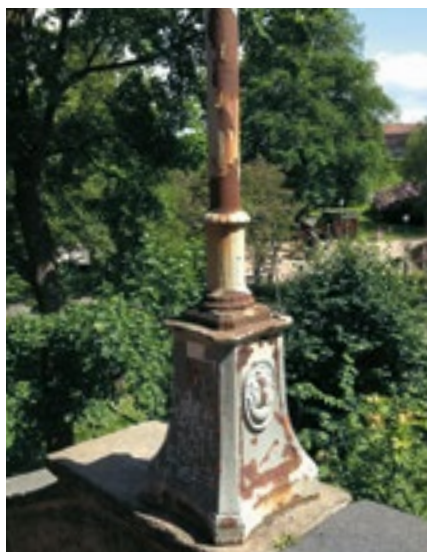
Bild 9. Stolpe som saknar nödvändig underhållsmålning.

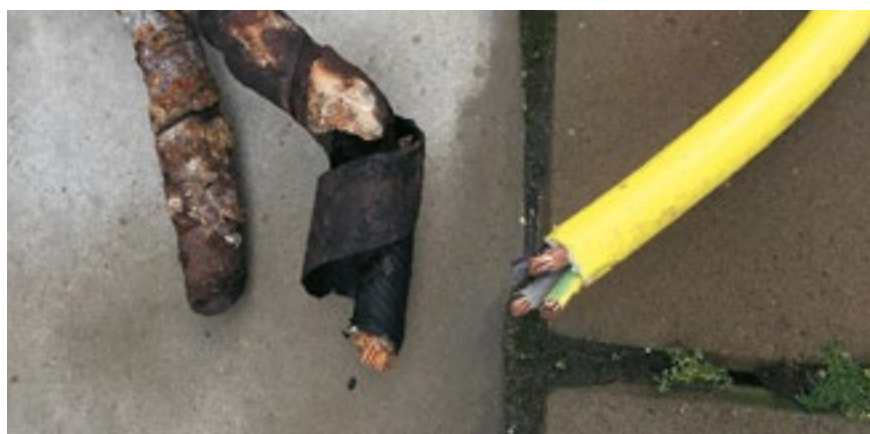
Bild 10. Skillnad mellan ny plastkabel och uttjänt järnbandskabel.

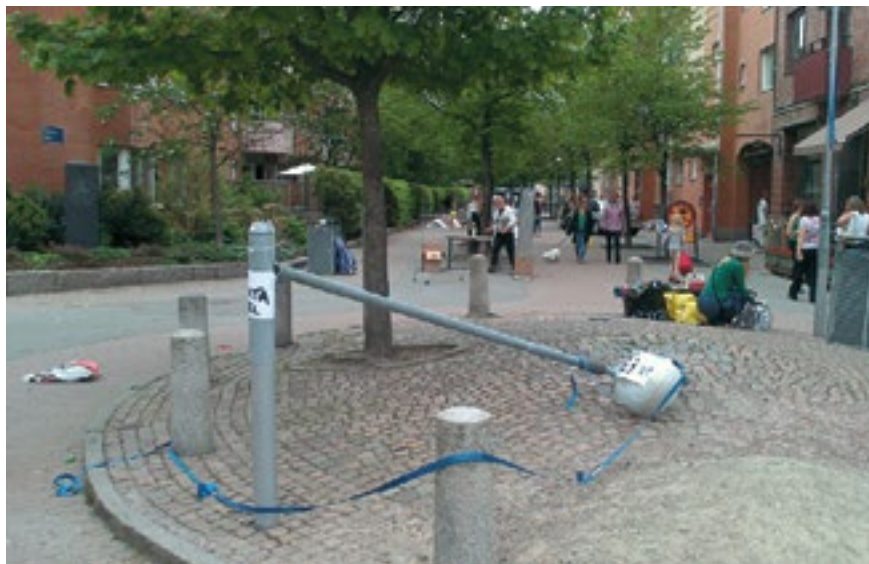
Bild 11. Resultatet efter att en banderoll fästs mellan två belysningsstolpar en blåsig dag. Stolparna är inte dimensionerade för denna extra last.

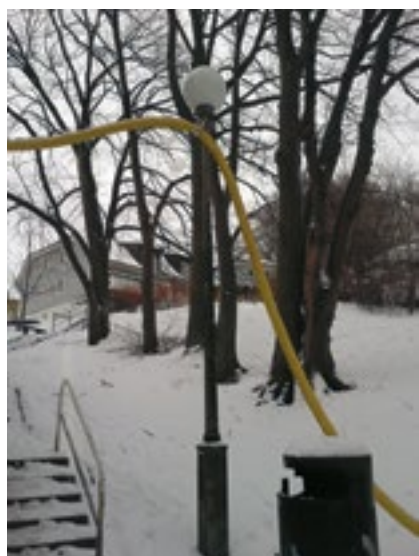
Bild 12. Belysningsstolpe som används för tillfällig upphängning av kablar.

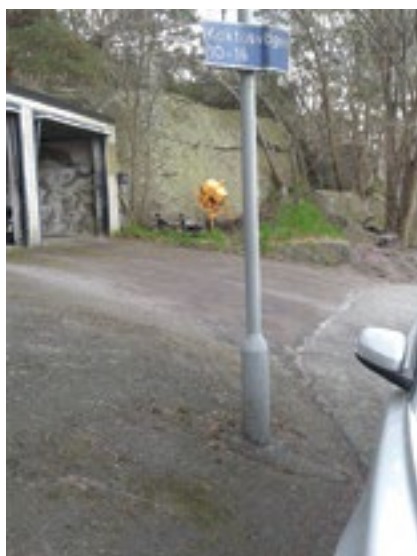
Bild 13. Garaget som syns till vänster på bilden byggdes en tid efter att gatan med tillhörande belysning var klar. I samband med att slänten fylldes ut och asfalterades, höjdes inte stolpen utan den begravnades upp över stolpluckan.

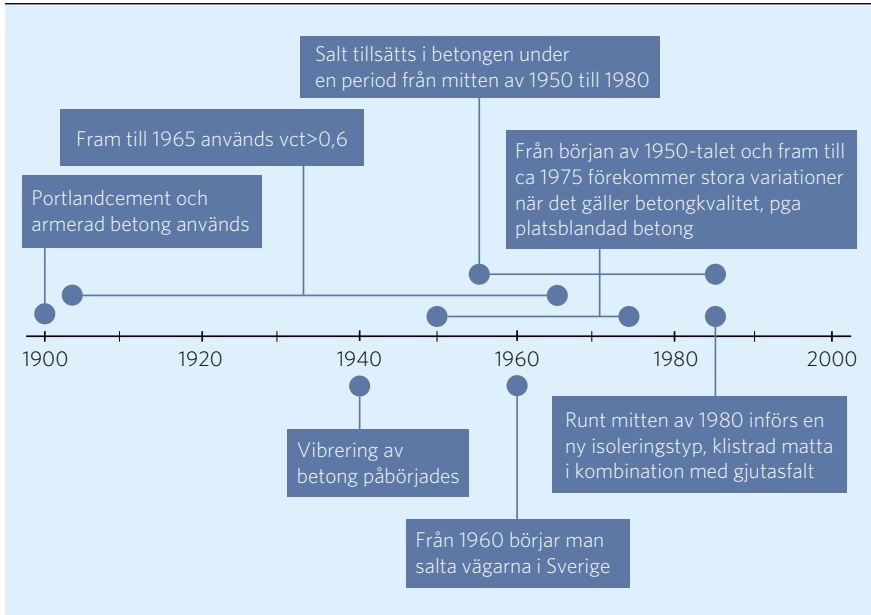
FIGUR 6. Tidsaxel som beskriver vilka materialval och byggnadsmetoder som använts genom åren från sekelskiftet

Broar har i alla tider underlättat för människan att förflytta sig över vattendrag och andra hinder i terrängen orsakade av naturen eller människorna själva. Till en början använde man sig av stockar och grovt timmer (Länsstyrelsen 2015). Kavelbro och bulbro är två tidiga brotyper, som bestod av stockar respektive plank. Allteftersom vägnätet utvecklades ökade även brobyggandets omfattning och i slutet av 1500-talet byggdes de första stenbroarna. För att få mer hållbara broar och för att hushålla med skogstillgångarna kom år 1752 en kunglig förordning som yrkade att alla allmänna broar i Skåne, Småland och Östergötland skulle byggas i sten. Många trotsade dock förbudet och fortsatte att bygga i trä eftersom det var mindre kostsamt. Till en början byggdes stenbroarna i kallmur, men under 1800-talet började man bygga fogade stenbroar. Då började man även bygga broar i andra material och 1813 byggdes Sveriges första järnbro över Göta kanal. 1846 byggdes den första stålbron som var en gångbro på Karlsborgs fästning (AL-Emrani 2014) och 1874 byggdes Sveriges första betongbro över Skräbeån vid Bromölla. Idag är de flesta broar av betong och nedan finns en tidsaxel som redogör för materialval och byggmetoder kopplade till betongkonstruktioner.

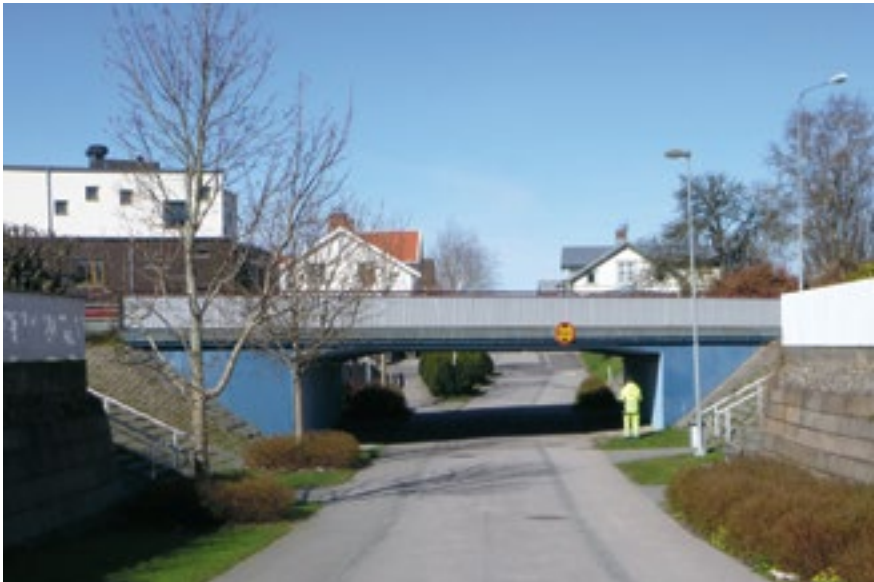
Bild 14. Plattbro.

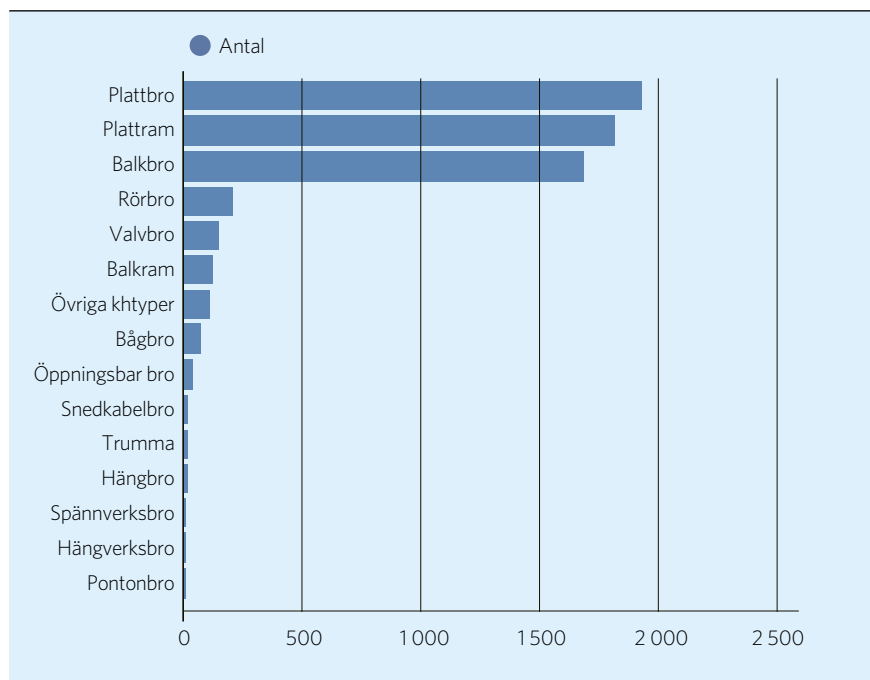
DIAGRAM 15. Sveriges kommunala broar fördelade per konstruktionstyp

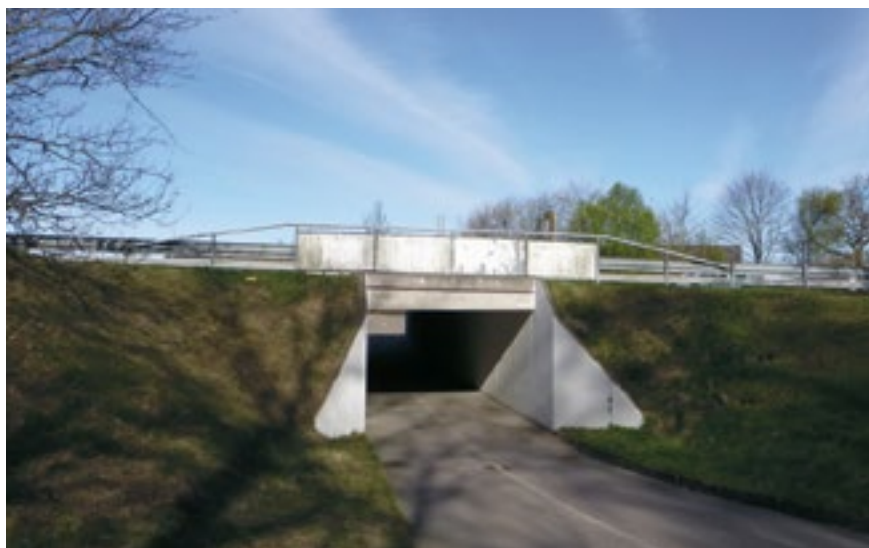
Bild 15. Elementbro.

Elementbroar, ibland kallade TOBI-konstruktioner är registrerade med funktionstyp ”vägbro” och går ofta under namnet ”bro över GC-väg”. De kallas också ibland för tunnel vilket kan vara vilseledande då de inte uppfyller kraven för en tunnel. Generellt för dessa konstruktioner gäller att de går över GC-väg och har vägtrafik över som trafikerar själva konstruktionen. Slänterna består oftast av gräs eller annan vegetation alternativt stensättning.

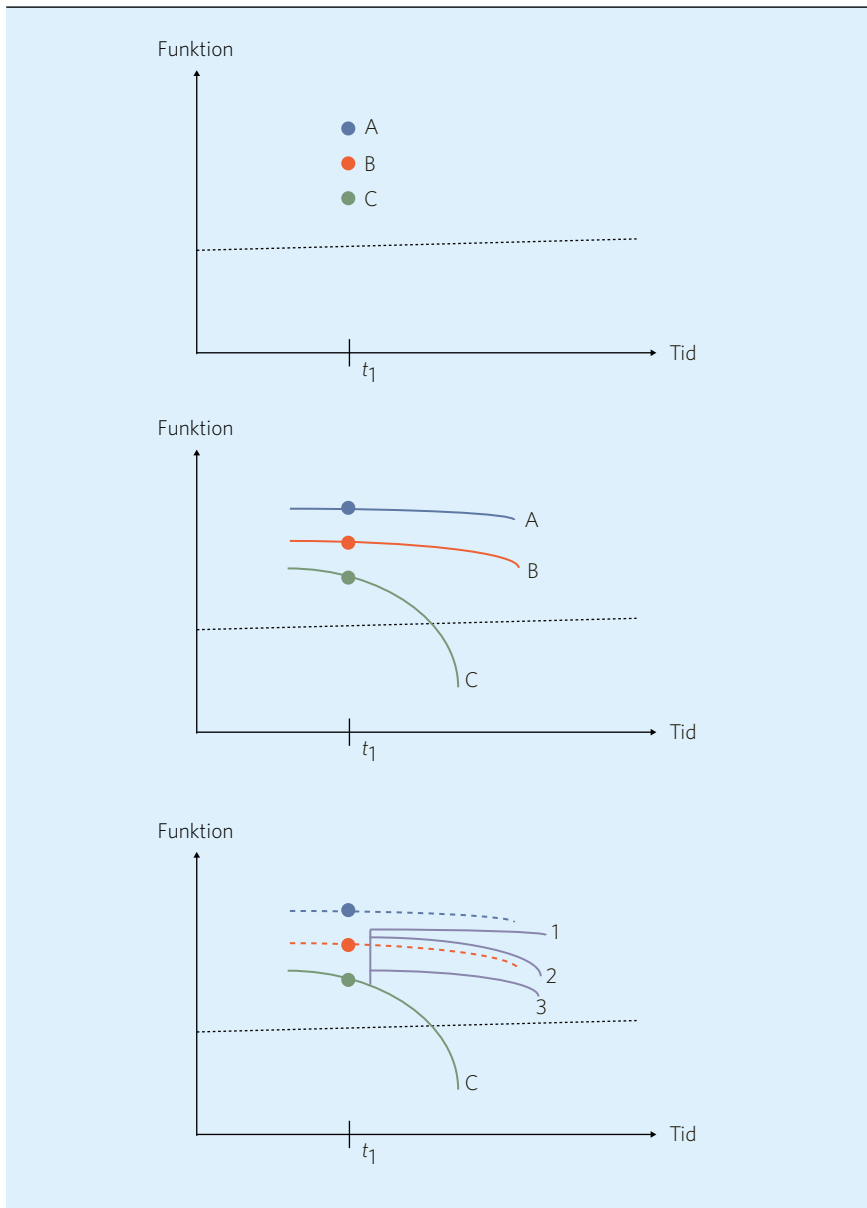
FIGUR 9. Tillståndet i tre punkter i en bro vid tiden t_1 (a), bedömning av tillståndsutvecklingen i de tre punkterna från t_1 (b), värdering av tre olika reparationsåtgärder för punkten C (c)

framtida tillståndsutvecklingen med hjälp av utvecklingen sedan föregående mättillfälle och/eller kända nedbrytningsfunktioner (b). Vi ser att punkten C kommer att hamna under kravnivån inom en begränsad tid. I den högra delfiguren (c) analyseras tre olika reparationsåtgärder.

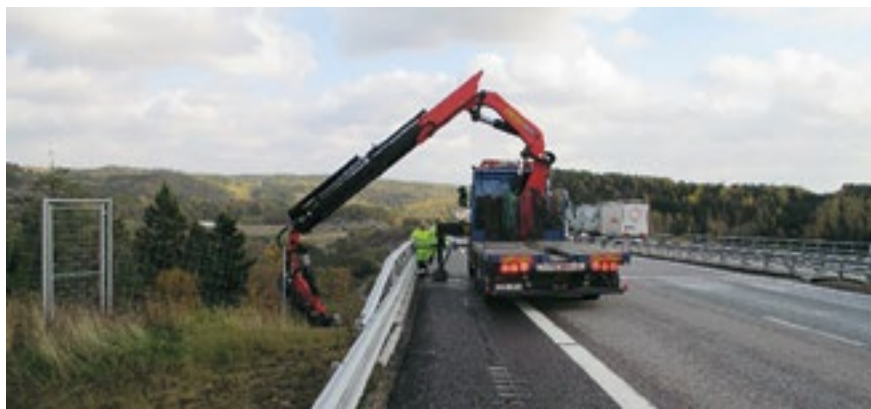
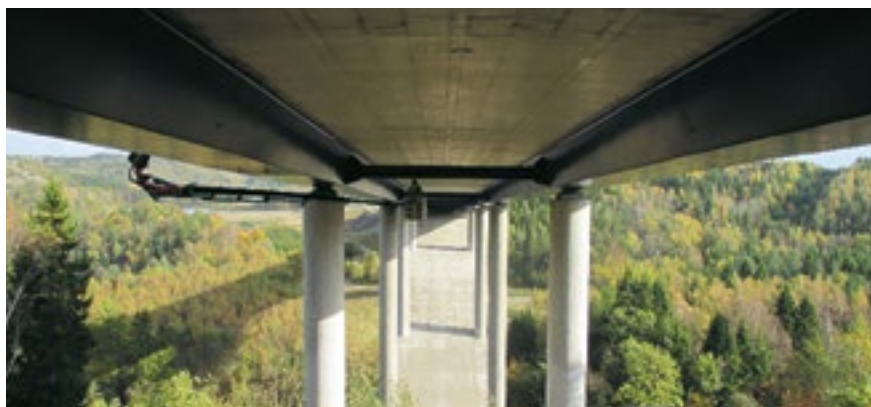
Bild 16 och 17. Inspektion med hjälp av brolift (Stedje 2014).

De flesta inspektioner kan utföras med hjälp av relativt enkla verktyg såsom sprickmätare, hammare och ficklampa. Det är vanligt att man bomknackar för att hitta dolda fel i betongen. För ytterligare utredning av betongens kondition kan man utföra karbonatiseringsprov, kloridprov eller borra ut kärnor för tryck- och spräckprovning samt bestämning av frostbeständigheten. Mer avancerad utrustning är täckskiktsmätare, fuktmätare (träkonstruktioner), tjockleksmätare, ultraljudsmätare (stålkonstruktioner). Till vissa inspektioner kan man behöva hjälpmedel som till exempel vadarstövlar, brolift eller båt.

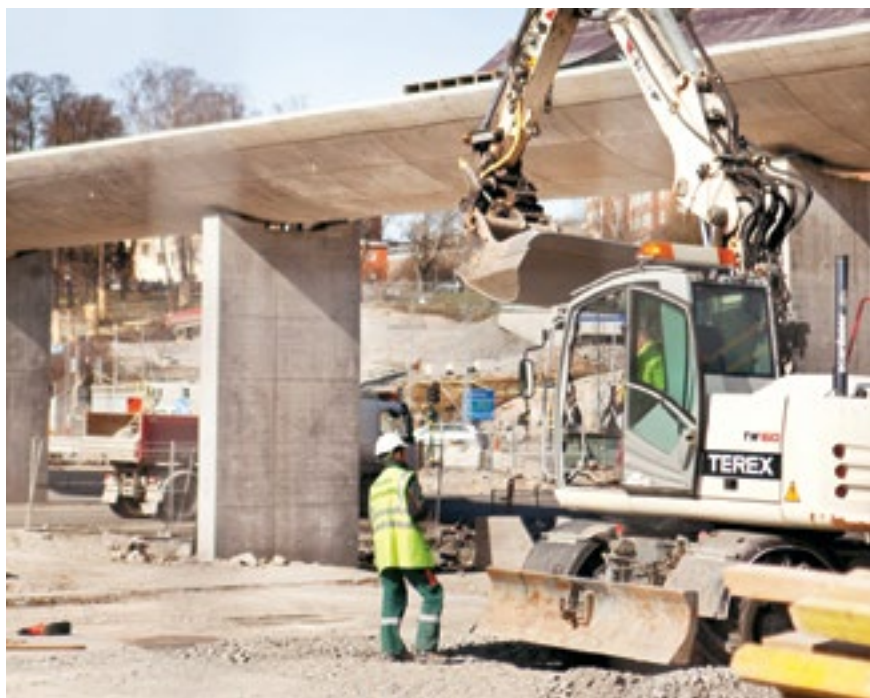
Syftet med en reparation är att återställa en bro till ursprunglig funktion. Normalt reparerar man en bro genom att ersätta skadade delar med nya. För ett fullgott resultat är det viktigt att man dels avlägsnar hela skadan, dels gör det utan att skada de delar som ska vara kvar. Kantbalkar och brobaneplasser är två konstruktionselement som är särskilt utsatta. De är normalt gjutna i armerad betong och skadorna är sprickor, delaminering, vittring och armeringskorrosion. Avverkning av betong sker vanligen genom vattenbilning eller mekanisk bilning med tryckluftshammare. Jämfört med mekanisk bilning har vattenbilning, dvs. maskinell bilning med högtrycksvatten, många fördelar såsom högre effektivitet, selektivitet (bilar bort skadad betong men lämnar kvar frisk), mindre mikrosprickbildning i kvarvarande betongyta, samtidigt rengöring av betong och rostig armering samt bättre arbetsmiljö (fjärrstyrning och lägre stomljud). Man måste dock ha kontroll över (t.ex. samla in) spillvatten och hantera spännarmering med försiktighet. Vattenbilning är olämpligt vintertid – vattnet kan frysa – och den relativt höga etableringskostnaden gör att den passar bäst vid större projekt.
